# Energetische Baubegleitung

Bericht über stichprobenhafte Kontrollen der Planung und Ausführung energiesparender Maßnahmen

**Objekt** **Musterhaus: Sanierung in Schritten - MFH**

Musterstraße 3  
99423 Weimar

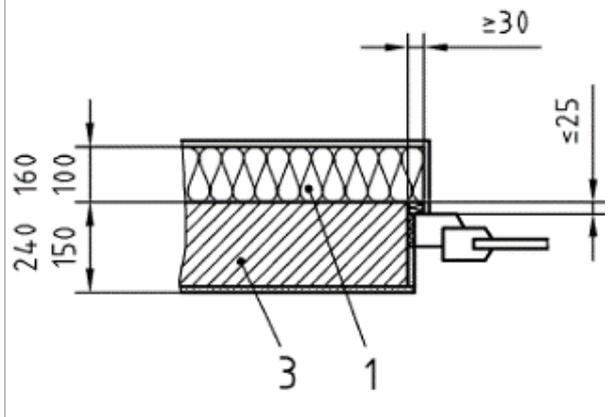
<p>Laibungsanschluss laut Plan Aufnahmedatum: 4.2.2019</p>

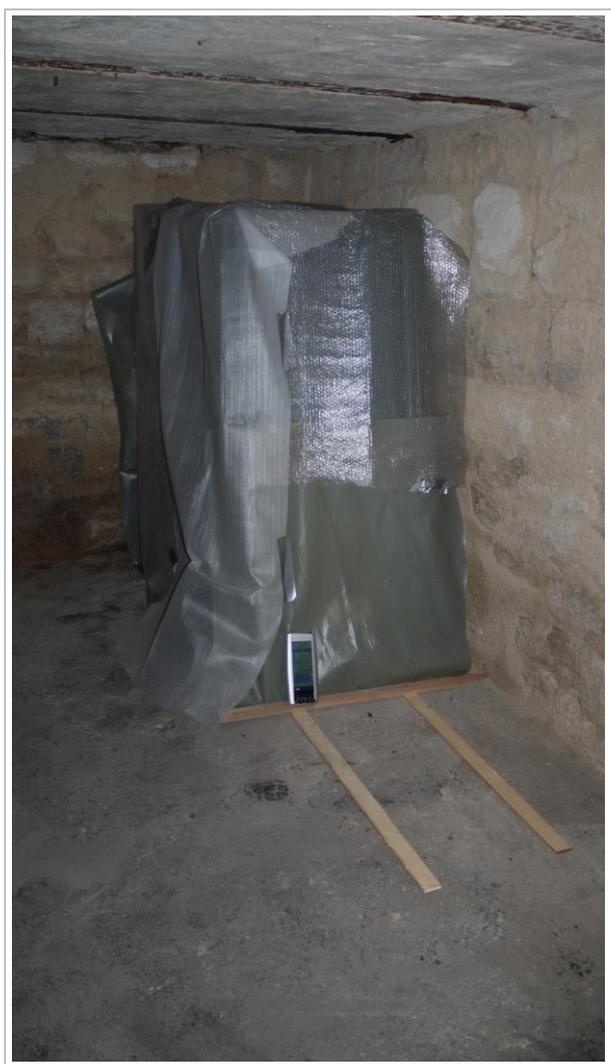
<p>Lagerung bis zum Einbau im Keller Aufnahmedatum: 13.3.2019</p>

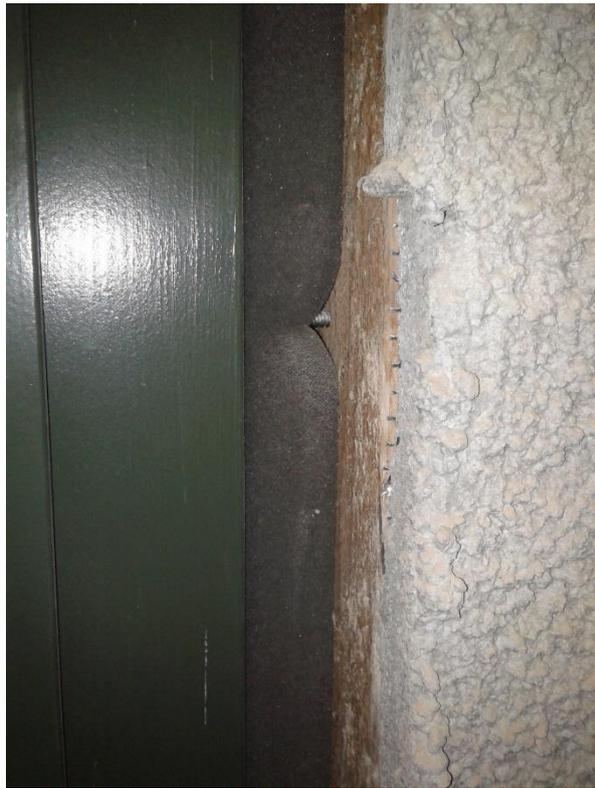
13.3.2019	<input checked="" type="checkbox"/>	Fenster fachgerecht zwischengelagert im Keller	
Einbau			erfüllt
Datum	Status	Notiz	Anhang
22.3.2019	<input type="checkbox"/>	Lücken und Hohlräume müssen noch verschlossen werden

gequetschtes Kompriband mit Lücken  
*Aufnahmedatum:22.3.2019*

29.3.2019	<input checked="" type="checkbox"/>	Lücken und Hohlräume wurden fachgerecht verschlossen.	
Funktion			erfüllt
Datum	Status	Notiz	Anhang
22.3.2019	<input type="checkbox"/>	Nacharbeit erforderlich: Einstellung

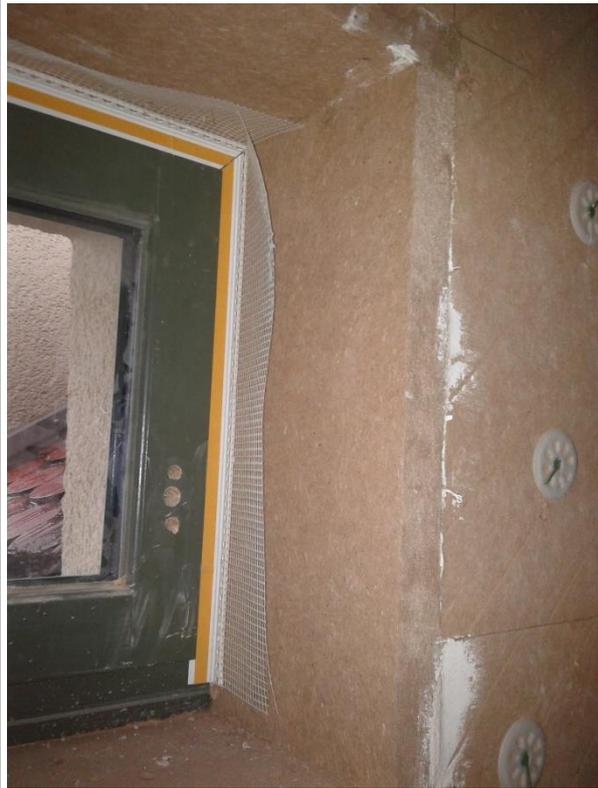
guter Anschluss mit APutz, Armierung, Laibungsplatte  
*Aufnahmedatum:22.3.2019*

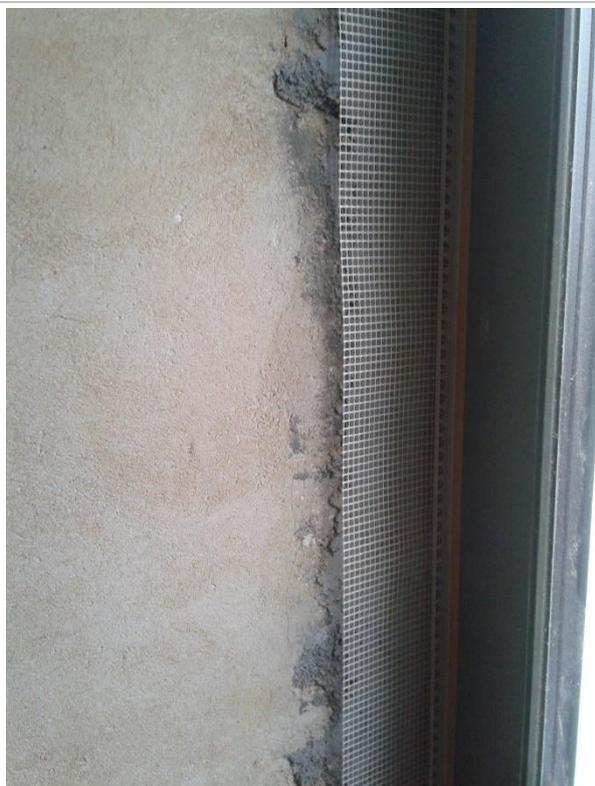
Anschluss außen mit Armierung  
*Aufnahmedatum:22.3.2019*

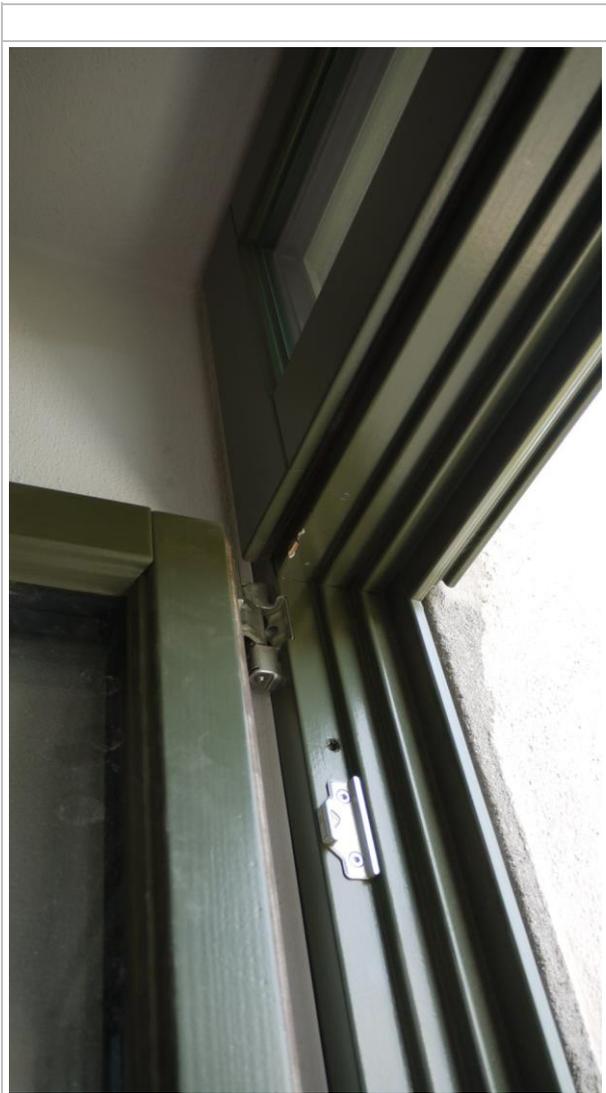
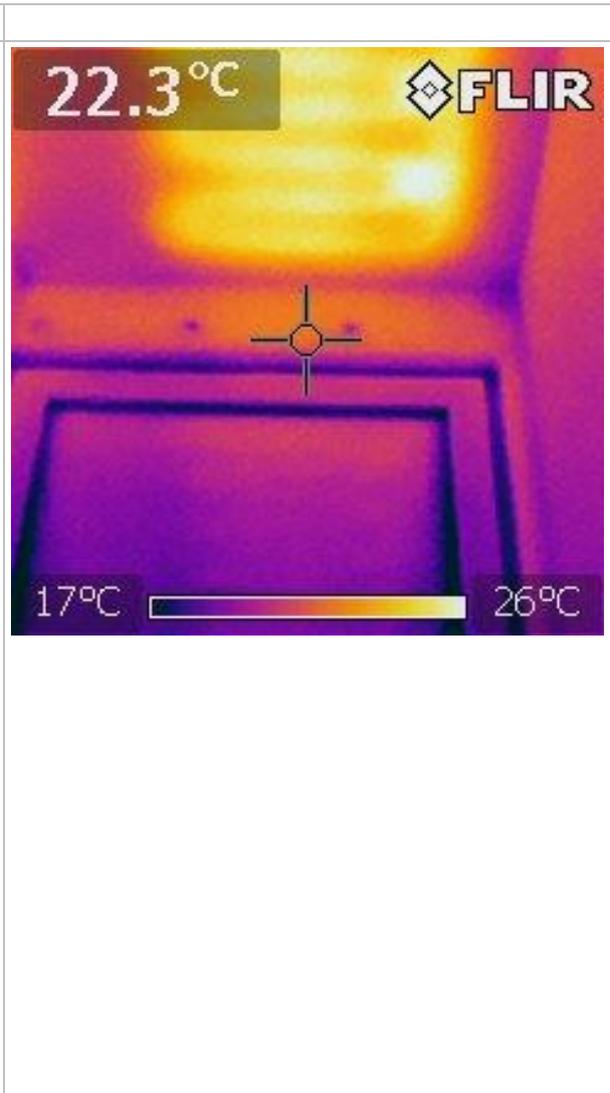
<p>falsch eingestellt, Schaden oben Aufnahmedatum:22.3.2019</p>	<p>Fenster OG WC mit Heizdecke und Sturz Aufnahmedatum:22.3.2019</p>

29.3.2019	<input checked="" type="checkbox"/>	alle Fenster gut nutzbar, korrekt eingestellt	
Übergabe			erfüllt
Datum	Status	Notiz	Anhang
12.4.2019	<input checked="" type="checkbox"/>	Abnahme mängelfrei erfolgt, Einweisung und Unternehmererklärung an Bauherren übergeben	C:\Users\Documents\EVEB\Baubeg\U-Erklärung-Fenster.pdf

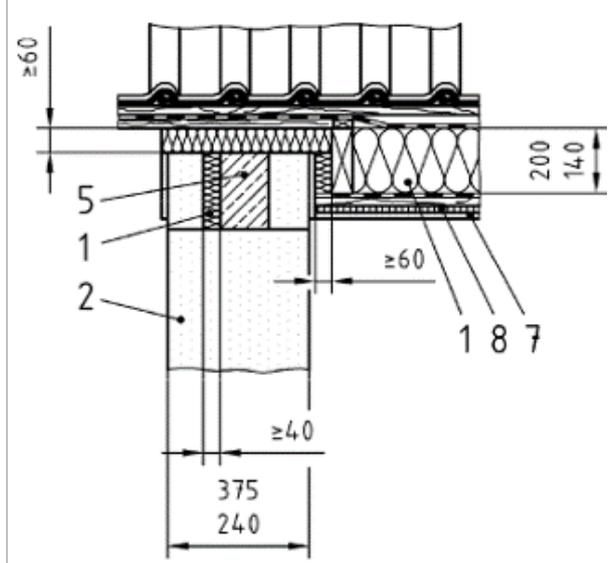
<p>Ortgang Anschluss gem. Plan Aufnahmedatum: 4.2.2019</p>

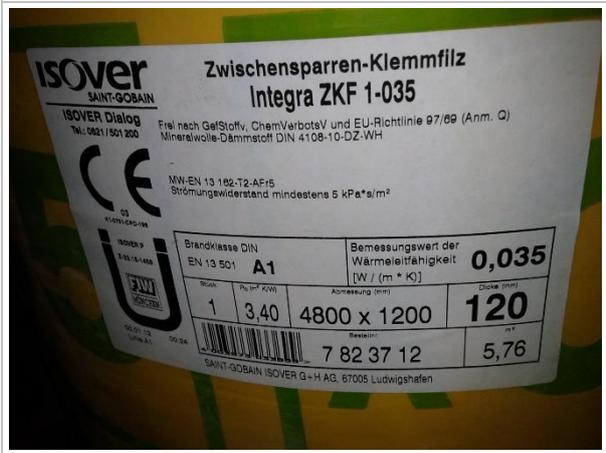
<p>Schrägdach-Dämmmaterial Aufnahmedatum:28.3.2019</p>

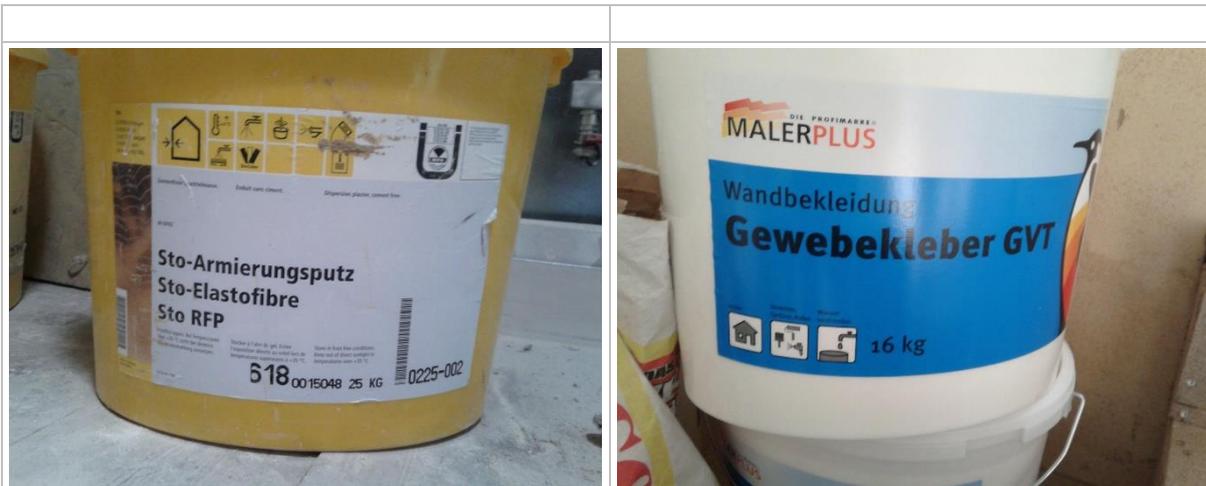
Armierungsputz  
Aufnahmedatum: 4.2.2019

Gewebekleber  
Aufnahmedatum: 4.2.2019

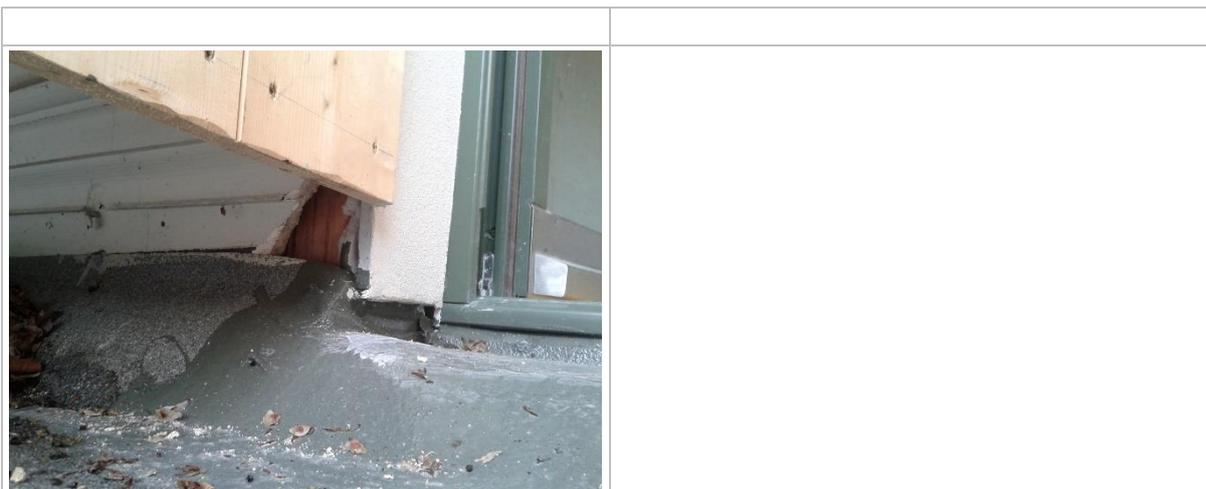
Fehlstellen an Terrassentür  
Aufnahmedatum: 19.3.2019

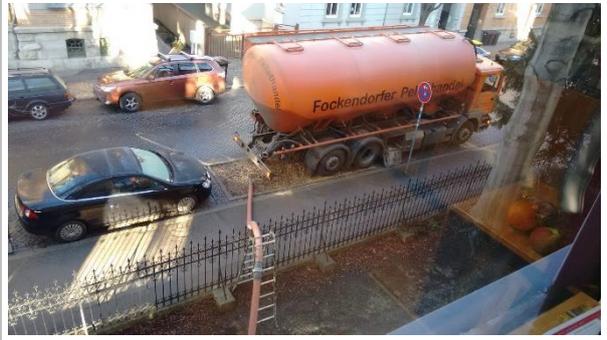
<p>Erstbetankung mit Pellets Aufnahmedatum: 7.3.2019</p>

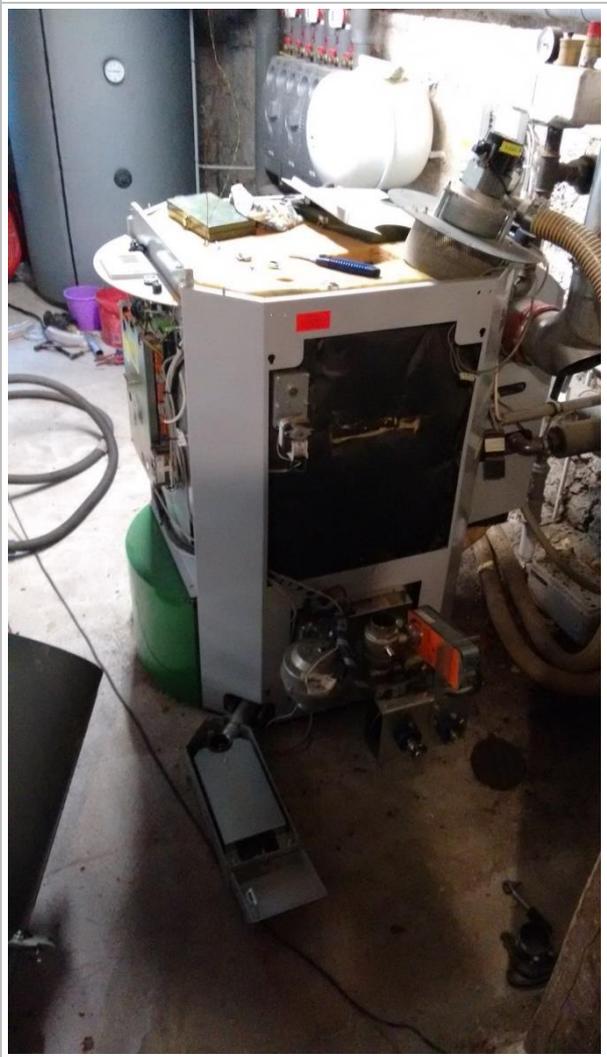
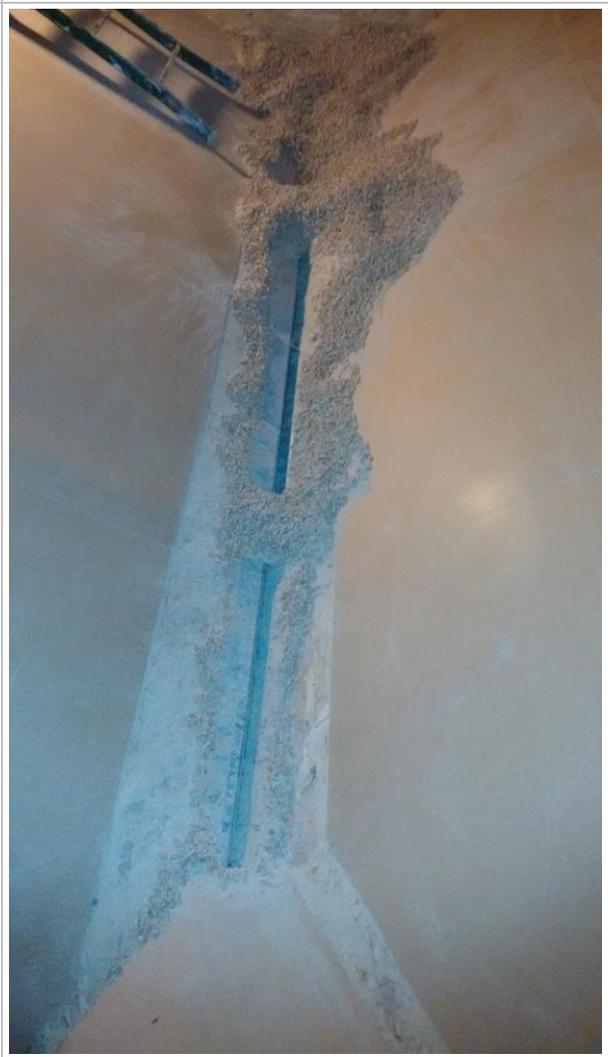
<p>Kessel offen Aufnahmedatum: 19.3.2019</p>	<p>Pelletlager leer Aufnahmedatum: 19.3.2019</p>

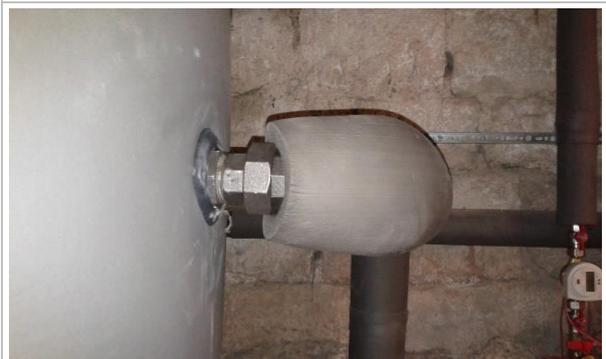
19.3.2019	✓	Aussage Fa. X: der Leitungsschacht im Bereich des 1. OG ist trotzdem vollständig verfüllt.	
21.3.2019	☑	kleinere Lücken in der Dämmung	
Funktion			erfüllt
Datum	Status	Notiz	Anhang

<p>Fehlstelle Speicheranschluss (o. und u.) Aufnahmedatum: 19.3.2019</p>	<p>Verteilerkasten vor luftdichtem Verschluss Aufnahmedatum: 6.6.2019</p>

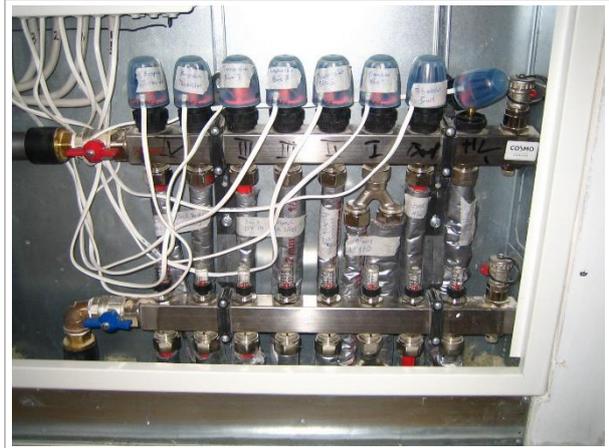
21.3.2019	☑	Heizkreisverteilung, Luftblasen noch nicht entfernt	
21.3.2019	☑	Pumpen zurzeit auf variable Leistung eingestellt, aber nicht auf optimiert (Einstellphase); sonst reicht Leistung wohl nicht aus, ein hydraulischer Abgleich ist noch durchzuführen

<p>Zuordnungsprobleme beim Hydr. Abgleich Aufnahmedatum:6.6.2019</p>	<p>Verteilerkasten während des hydr. Abgleichs Aufnahmedatum:6.6.2019</p>

2.4.2019	✓	Hydraulischer Abgleich nach dem Verfahren B durchgeführt	
Übergabe			erfüllt
Datum	Status	Notiz	Anhang
12.4.2019	✓	Anlage übergeben

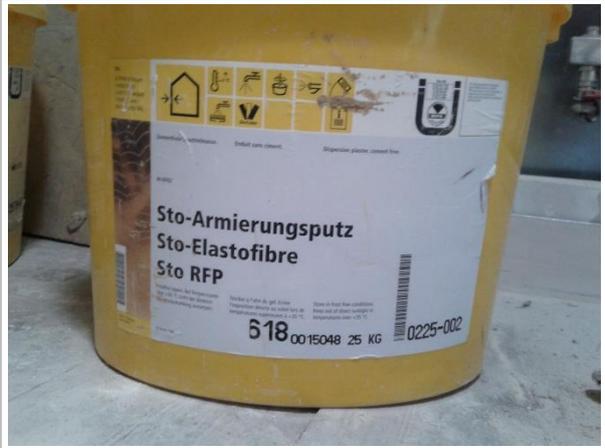
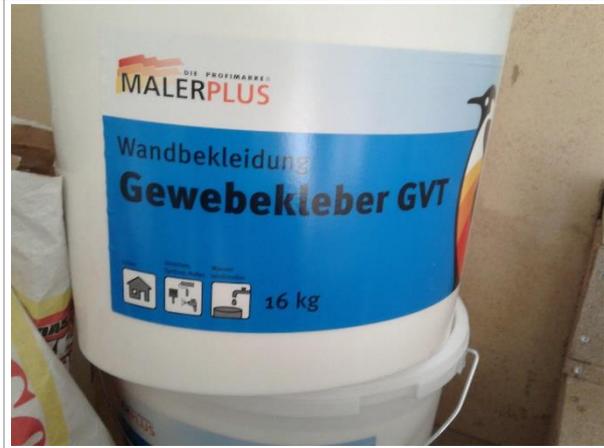
<p>Armierungsputz Aufnahmedatum: 4.2.2019</p>	<p>Gewebekleber Aufnahmedatum: 4.2.2019</p>

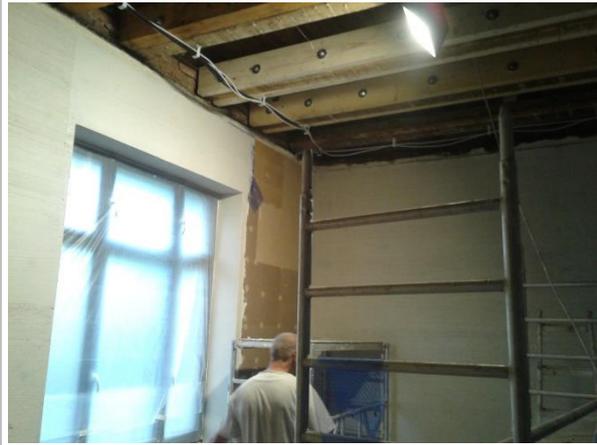
Innendämmung im Anbau  
*Aufnahmedatum: 12.4.2019*
