Wärmebrücken in der Bestandssanierung.

Leitfaden für Fachplaner und Architekten.

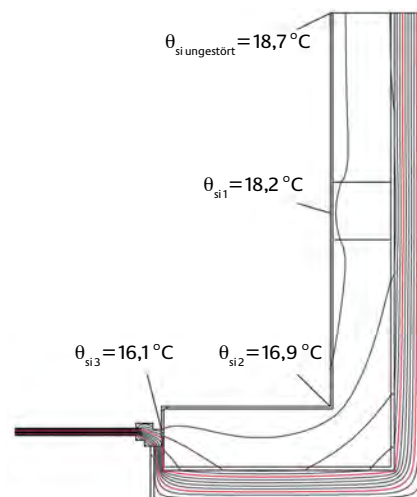
Abb. 7: Isothermenverlauf eines nachträglich gedämmten Außenwandabschnitts. Das Mauerwerk liegt komplett im warmen Bereich: Durch die höheren Innenoberflächentemperaturen besteht keine Schimmelgefahr.

Die Abbildungen 5 bis 7 zeigen den horizontalen Temperaturverlauf in diesem Außenbauteil. Die eingezeichneten Linien verbinden Punkte mit gleicher Temperatur und werden Isothermen genannt. Die beiden roten Linien stellen die 10 °C- und 5 °C-Isotherme dar.

Die Grafiken zeigen einen Außenwandabschnitt und das Absinken der inneren Oberflächentemperatur gegenüber der Temperatur im ungestörten Wandabschnitt und somit die Wärmebrückenwirkung an einer Stahlbetonstütze im Mauerwerk (1), in der Ecke einer Außenwand (2) und am seitlichen Fensteranschluss (3) bei unterschiedlichen Dämmstandards und jeweils bei einer Außenlufttemperatur von -10 °C sowie einer Raumtemperatur von 20 °C. Während beim unsanierten Zustand (Abb. 6) die Innenoberflächentemperatur an der Stahlbetonstütze 6,8 °C, in der Ecke 8,4 °C und in der Fensterlaibung 11,2 °C beträgt, liegt sie bei der nachträglich gedämmten Variante (Abb. 7) bei 18,2 °C, 16,9 °C bzw. 16,1 °C.

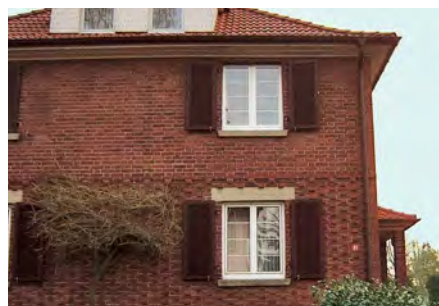
Abb. 8: Backsteinfassade mit sichtbarem Fenstersturz aus Beton

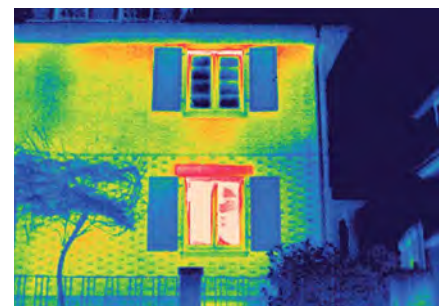
Abb. 9: Erhöhter Wärmeabfluss im Bereich des Fenstersturzes durch Thermografie sichtbar gemacht.

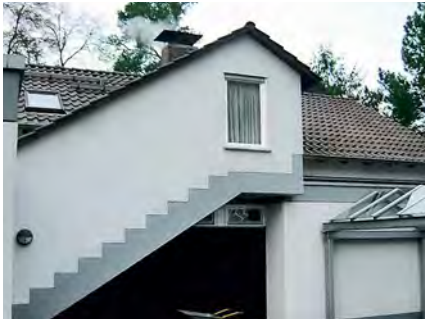
Abb. 10 und 11: Foto- und Thermografieaufnahme eines beheizten Treppenhauses mit dem Treppenlauf als Beispiel einer materialbedingten Wärmebrücke.

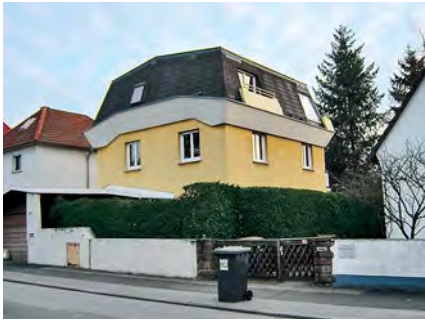
Abb. 17 und 18: Foto- und Thermografieaufnahme eines freistehenden Einfamilienhauses. Die Stahlbetondachumrandung stellt eine massive Wärmebrücke dar. An der oberen Dachkante ist zu erkennen, dass warme Raumluft entweicht. In diesem Fall spricht man von konvektiver Wärmebrücke aufgrund einer mangelhaften oder fehlenden Luftdichtheitsebene auf der Innenseite der Dachfläche.

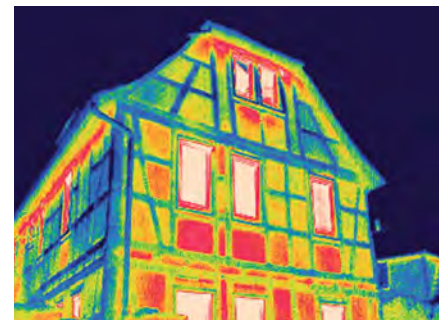
Abb. 22: Thermografieaufnahme eines Fachwerkhäuses. Das erkennbare Fachwerk wird bei der U-Wert-Berechnung flächenanteilig berücksichtigt.

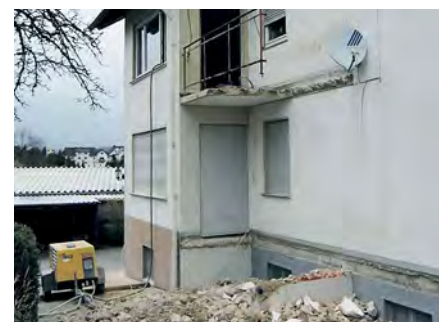
Abb. 55: Abbruch von Stahlbetonplatten zur Wärmebrückenvermeidung

Der Idealfall für eine Wärmebrückenminimierung dieser Anschlüsse wäre der Abbruch der jeweiligen Bauteile, sodass die Wärmedämmung ungestört über die gesamte Fassadenfläche verlegt werden kann. In diesem Fall wären dann neue Balkone als vorgestellte und selbsttragende Konstruktionen erforderlich.

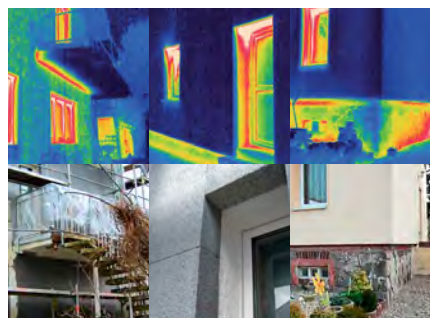
Abb. 56: Foto- und Thermografieaufnahmen von massiven Wärmebrücken bei einer Gebäudesanierung: dämmstoffdurchstoßende Balkonplatte (1); ungedämmte Fenster- und Türschwelle (2); ungedämmter Sockel aus Bruchsteinmauerwerk (3).

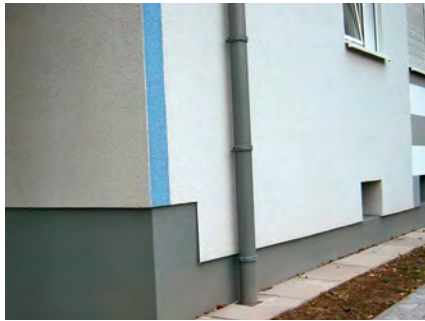
Abb. 65 und 66: Foto- und Thermografieaufnahme einer Sockelausbildung. Über das Thermogramm lässt sich sehr gut der erhöhte Wärmeabfluss über die Sockelschiene des Wärmedämmverbundsystems erkennen.
